## UIMALAITURI VATTUNIEMEEN

### Laituripaikkojen vaihtoehtotarkastelu:

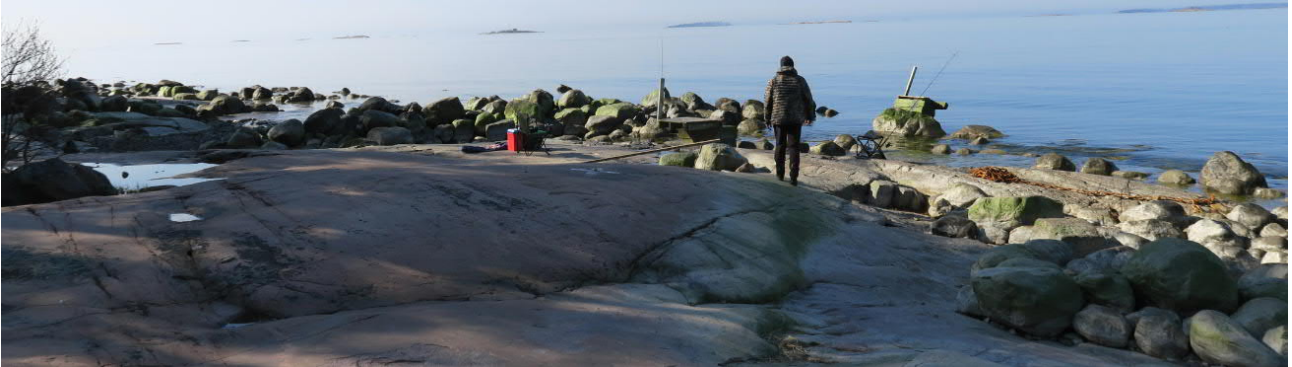
## Vaihtoehto 1

- Vesilupa
  - selvityksessä/ ELY
- Rakennettavuus
  - Kaikista lyhyin kallio tukipisteitä ajatellen, eli jos ei veden alla rakenneta niin tulee eniten vääntöä, lähtöpiste kaikista korkeimmalla joten siihen ei tarvitse nousta portailla/luiskalla mantereelta

- Pohja-olosuhteet
  - Pohjan muoto, syvyys ym, vai liitetäänkö edelliseen?
  - Rantakivikkoa n. 10m päähän jossa syvenee
- Puistosuunnitelma
  - Lauran alustava arvio, että ei tarvittaisi?

- paikalla ollut käytetty uimalaituri, jonka jäät tuhonneet
- Pelastusreitti
  - Autolla pääsee n. 30m päähän
- Esteettömyys
  - Autolla pääsee n. 30m päähän

- Rantakallio on loivapiirteistä
- Oleskelu
  - Ilta-aurinko
  - Hyvä istumakallio, makaaminen on hankalaa kaltevuuden takia
  - 1 paasikivipenkki joka on aina kesäisin käytössä

- Muuta
  - Altis lounaistuulelle ja myrskyaalloille
  - Veden vaihtuvuus suurta mikä vähentää sinilevän kertymistä

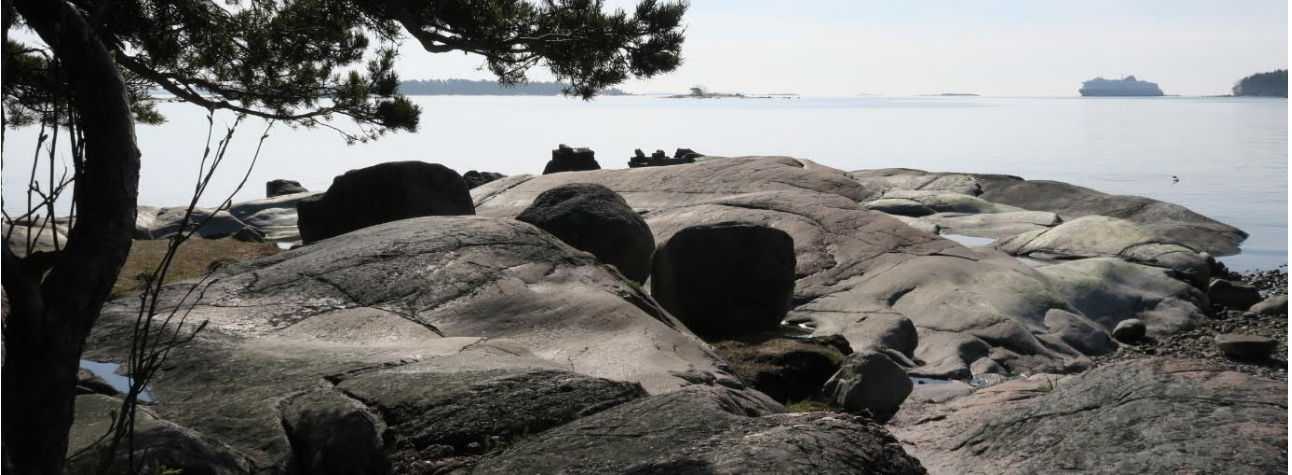
## Vaihtoehto 2

- Vesilupa
  - Selvityksessä/ ELY
- Rakennettavuus
  - Kallio on pidempi kuin VE1:ssä ja periaatteessa tasaisin tukipisteitä ajatellen, on mahdollista että joudutaan nousemaan luiskalla tai portailla laiturille mantereelta riippuen siitä mille korkeudelle laituria tehdään.
- Pohja-olosuhteet
  - Laakea matala kalliopohja loppuu n. 10m päässä ja vesi syvenee äkisti
- Puistosuunnitelma
  - ?
- Pelastusreitti
  - Autolla pääsee n. 50m päähän
- Esteettömyys
  - Autolla pääsee n. 50m päähän
  - Kalliopinta on kumpuilevaa joka vaatisi n.50m pitkän siltarakenteen
- Oleskelu
  - Runsaasti avokalliota istuskeluun ja auringon ottoon. Kaltevuuden takia vähän makuupaikkoja
- Muuta
  - Päivä aurinko
  - Suojaisa niemen kärki jossa vesi vaihtuu jonkin verran

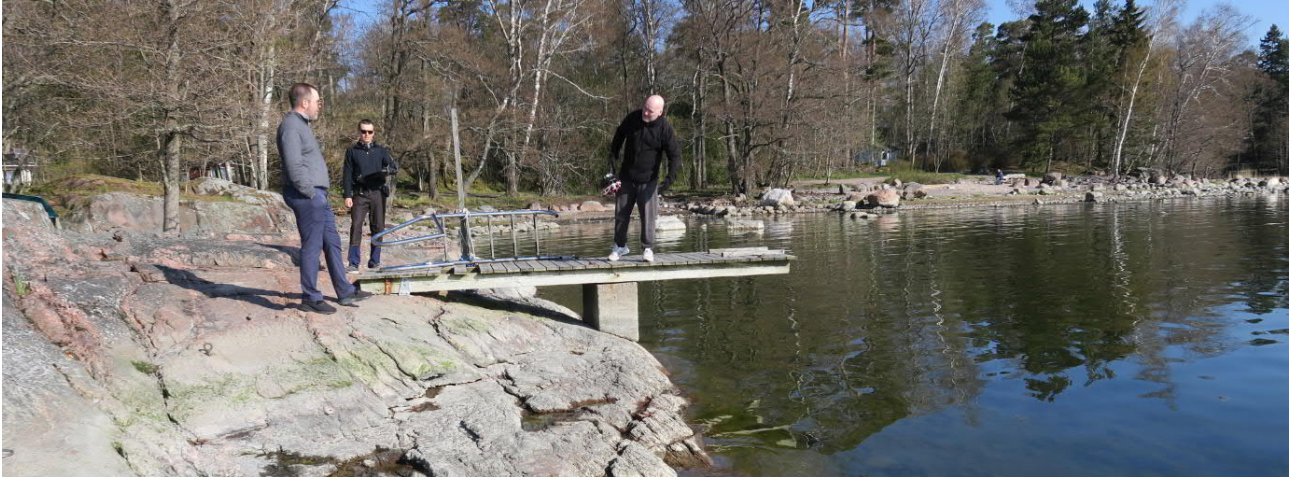
## Vaihtoehto 3

- Vesilupa
  - Selvityksessä/Ely
- Rakennettavuus
  - Samoin kuin VE2:ssa kallio on pidempi kuin VE1:ssä ja periaatteessa tasaisin tukipisteitä ajatellen, on mahdollista että joudutaan nousemaan luiskalla tai portailla laiturille mantereelta riippuen siitä mille korkeudelle laituri tehdään.
- Pohja-olosuhteet
  - Kivikkoinen, matala ja leväkasvustoinen
- Puistosuunnitelma
  - ?
- Pelastusreitti
  - Autolla pääsee n. 30m päähän
  - tilaaja täyttää tarvitaanko
- Esteettömyys
  - Saavutettavissa vain täyttöjen, louhintojen ja siltarakenteiden avulla
- Oleskelu
  - Jonkin verran avokalliota istuskeluun ja auringon ottoon
  - Kaltevuuden takia vähän makuupaikkoja
- Muuta
  - Aamuaurinko
  - Sinilevä kerääntyy tyyneen poukamaan
